# Hustopečský speciál

Příloha zpravodaje Angelus č. 11, 16. III. AD 2014

## Nabídka na zhotovení lavic do kostela Povyšení sv. Kříže v Hustopečích nad Bečvou

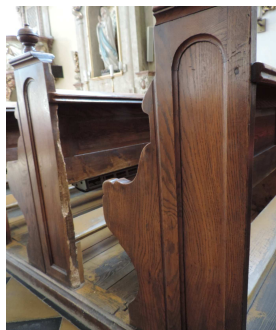
- Lavice jsou v místech, kde bylo ponecháno při jejich výrobě bělové dřevo, poškozeny dřevokazným hmyzem. Místa s vysokou koncentrací těchto požerků vykazují zvýšenou křehkost a snižují tak mechanickou pevnost takto napadené konstrukce.

- Při demontáži několika lavic byl zjištěn stav jejich podloží. Smrková podlaha je vlivem vzduchové mezery pod ní, poměrně slušně zachovalá. Ovšem nosné polštáře podlahy jsou vlivem působení vlhka místy zcela zničeny

- Vlhko jde především od obvodových stěn, což je patrné z boků lavic, které se nachází v jejich těsné blízkosti. I zde je možno spatřit poškození spodní dubové části lavic dlouhotrvajícím vlhkem.

- Sanaci podlahy pod lavicemi, její částečné odizolování minimálně v místech uložení nového podkladního roštu.

- Nový impregnovaný podkladní rošt s menšími rozestupy, jež zabrání průhybu podlahy a vrzání.

- Jako materiál na novou dřevěnou podlahu modřínové dřevo, pro lepší mechanické vlastnosti než má použitý smrk.

- Nutnou výměnu některých poškozených dílů lavic (sedák, opěráková výplň, spodní rámový vlys opěradla atd.) či jejich částí, které vykazují zejména pevnostní nedostatky. (Takto zrenovovaná místa budou ovšem, i přes celkovou novou povrchovou úpravu, viditelně vždy odlišná od původní konstrukce.)

- Všechny stávající lavice zkrátit tak, aby jejich čela byly vzdáleny od obvodových zdí minimálně 50cm. Tato vzdálenost už zabezpečí dostatečné proudění vzduchu a zabrání nepříznivému působení vlhkosti ze zdí na konstrukci lavice. Vznikl by rovněž i prostor pro lepší dostupnost lavic.

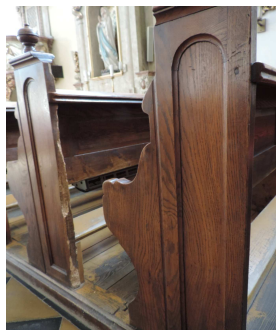
- Lavice jsou v místech, kde bylo ponecháno při jejich výrobě bělové dřevo, poškozeny dřevokazným hmyzem. Místa s vysokou koncentrací těchto požerků vykazují zvýšenou křehkost a snižují tak mechanickou pevnost takto napadené konstrukce.

- Při demontáži několika lavic byl zjištěn stav jejich podloží. Smrková podlaha je vlivem vzduchové mezery pod ní, poměrně slušně zachovalá. Ovšem nosné polštáře podlahy jsou vlivem působení vlhka místy zcela zničeny

- Vlhko jde především od obvodových stěn, což je patrné z boků lavic, které se nachází v jejich těsné blízkosti. I zde je možno spatřit poškození spodní dubové části lavic dlouhotrvajícím vlhkem.

- Sanaci podlahy pod lavicemi, její částečné odizolování minimálně v místech uložení nového podkladního roštu.

- Nový impregnovaný podkladní rošt s menšími rozestupy, jež zabrání průhybu podlahy a vrzání.

- Jako materiál na novou dřevěnou podlahu modřínové dřevo, pro lepší mechanické vlastnosti než má použitý smrk.

- Nutnou výměnu některých poškozených dílů lavic (sedák, opěráková výplň, spodní rámový vlys opěradla atd.) či jejich částí, které vykazují zejména pevnostní nedostatky. (Takto zrenovovaná místa budou ovšem, i přes celkovou novou povrchovou úpravu, viditelně vždy odlišná od původní konstrukce.)

- Všechny stávající lavice zkrátit tak, aby jejich čela byly vzdáleny od obvodových zdí minimálně 50cm. Tato vzdálenost už zabezpečí dostatečné proudění vzduchu a zabrání nepříznivému působení vlhkosti ze zdí na konstrukci lavice. Vznikl by rovněž i prostor pro lepší dostupnost lavic.
